Mémoire de conservation-restauration des œuvres sculptées
Diplôme National Supérieur d'Expression Plastique (DNSEP) conférant grade de Master,
Option Art, mention conservation-restauration des œuvres sculptées

FAUTEUIL DE POSTEL

Étude et restauration d'un mobilier en rocaïlle réalisé en 1900 par Ferdinand Postel, artiste-photographe, pour le jardin de la Villa de Montaut à Villers-sur-Mer, Calvados, Basse-Normandie ; mortiers de ciment, armatures en alliage ferreux et fossiles ; exposé au Paléospace l'Odysée à Villers-sur-Mer, Inv. V 1951.

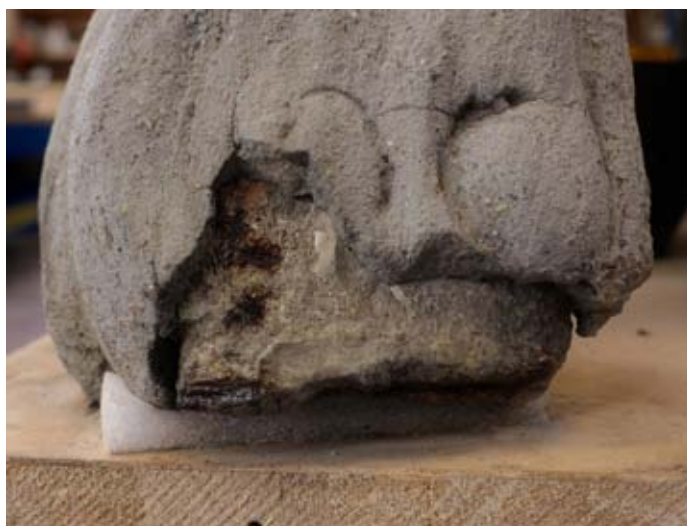
FIG. 135 Photo pied avant gauche.

Une première observation a été effectuée à l'œil nu. La majorité des armatures étant noyée dans la masse du ciment, il a été impossible de déterminer la conception exacte des montages. L'emploi d'un détecteur de métal et d'un aimant ont permis de compléter les observations. Cette structure s'est révélée, au fur et à mesure des observations, très élaborée (fig. 132-134). Elle est décelable notamment au dessous de l'assise, aux endroits où le ciment a éclaté, et les armatures sont indirectement localisables par les remontées de rouille. À la base des deux pieds avant et arrière gauche apparaissent des barres de fer de section rectangulaire de 3 cm de large (fig. 135). Ces barres sont reliées à un cadre s'apparentant à un châssis. Celle arrière gauche a été entourée d'un fil de fer rond de section de 2 mm (fig. 136). Celui-ci, dont on peut supposer qu'il entoure les trois autres pieds et le reste de la structure, a pour rôle de faciliter l'adhésion de la première couche de mortier. Aucun revêtement de protection contre la corrosion n'a été observé (métallisation ou peinture).

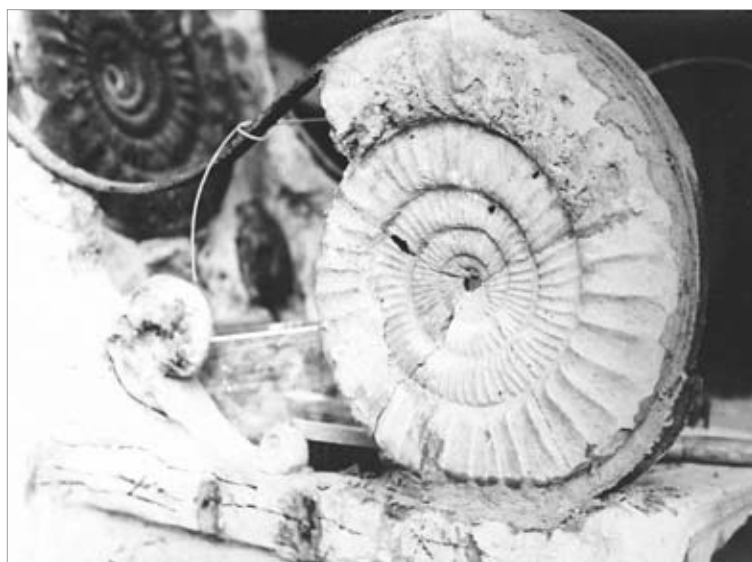
Les fossiles récupérés au pied du fauteuil dans le jardin de Mme Fournet, et qui étaient en bon état, ont été réemployés : l'ammonite F22 a été rescellée sur le panneau avant dans sa position originale. La grande ammonite de l'accotoir droit, retrouvée en trois fragments, a préalablement été réassemblée puis scellée au ciment frais dans son cerclage métallique original, sans autre renfort (fig. 186).

FIG. 186 Premier essai de scellement de l'ammonite de l'accotoir droit (documentation T. Hodiesne, cliché n° 24).

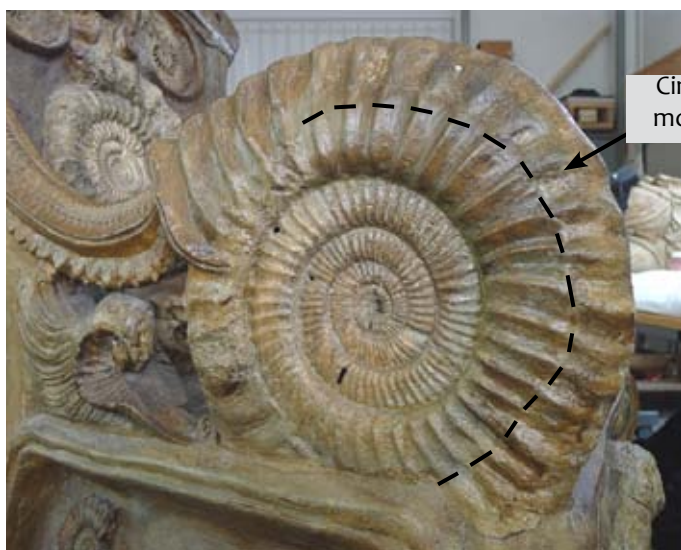
FIG. 193 Accotoir droit après réfection.

La majorité des fossiles manquants ont été remplacés par de nouveaux spécimens issus eux-aussi du gisement des Vaches Noires. Ils proviennent des collections de Thierry Hodiesne et de Régis Drijard. Il s'agit de F16-17, F19-F21, F23 et D3-D5. Différents membres de l'association paléontologique de Villers-sur-Mer ont contribué par des dons : l'ammonite G1 est issue de la collection de M. Quéromain⁶⁵, F10 et G7 sont des dons de Mme Charles, alors présidente. La paire de cornes a été reconstituée avec deux rostrés de bélemnites, F16 et F17, fixés à la base avec un mortier de couleur beige, qui est une teinte caractéristique des ciments prompts (fig. 190-191). Pour finir, les tranches des ammonites des accotoirs ont été doublées par un modelage en ciment imitant les ondulations de leur coquille (fig. 193-194), tel que l'avait réalisé F. Postel à l'époque.

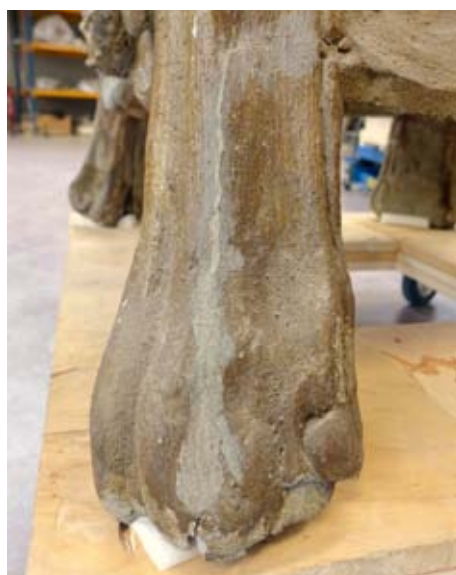
De longues fentes sont apparues dans le mortier à la base des pieds arrière et avant gauche. Elles ont été colmatées en surface par du ciment-colle de couleur gris clair (fig. 209-211). Leur origine serait dûe à une forte humidité du local, et non à cause d'une mauvaise manutention comme nous l'avions supposé dans un premier temps. L'oxydation des fers a continué à s'expanser jusqu'à la rupture du ciment. Ces fentes sont précisément situées le long des armatures qui n'ont pas été protégées par la peinture au minium lors de la réfection de 1978.

FIG. 209 Pied avant gauche, colmatage des fissures.

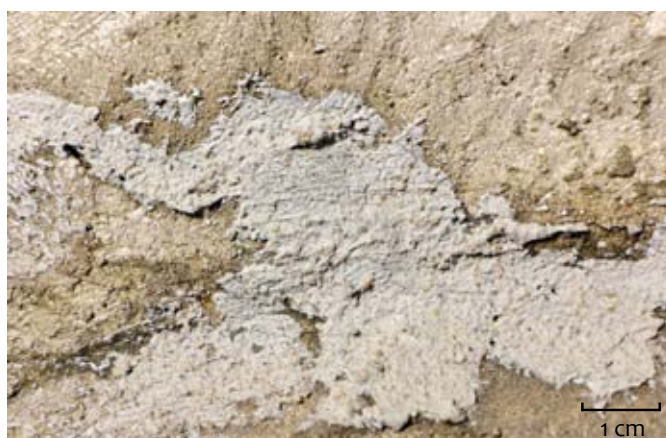
FIG. 211 Aspect du ciment-colle.

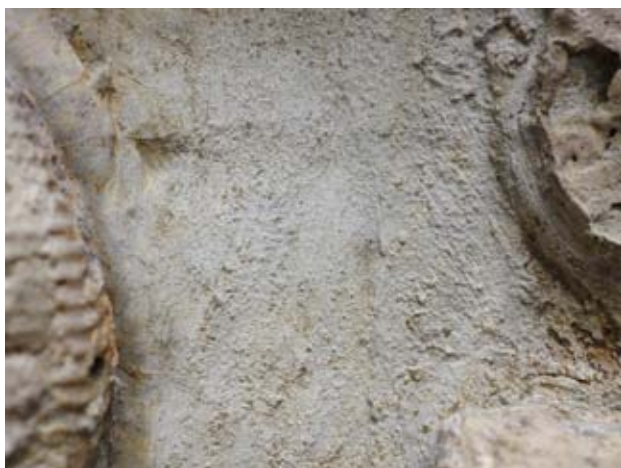
Plusieurs ciments ont été utilisés lors de la réfection du fauteuil. Régis Drijard et Thierry Hodiesne disposaient notamment de ciment prompt et Fondu^{®70} (fig. 228-229). Le ciment Fondu[®] a les mêmes composants que les ciments de Portland de la fin du XIX^e siècle. Il contient en moyenne 65 % de chaux (CaO), 21 % de silice (Si) 6 % d'alumine (Al₂O₃) et 3 % d'oxyde de fer (Fe₂O₃). 5 à 6 % de gypse sont ajoutés comme régulateurs de prise. L'hydratation rapide réduit le taux d'humidité résiduelle, son séchage est rapide. Sa résistance à l'abrasion est très grande : sa tenue est bien meilleure qu'un ciment Portland classique. Le fort taux de l'alumine et l'absence de chaux libre lui confère une haute résistance aux chocs thermiques (jusqu'à 1100 °C) et le rend insensible au phénomène de carbonatation mais pas à celui de chloruration. La charge employée ici est du sable de Bayeux⁷¹. Il s'agit d'un sable de couleur ocre jaune, extrait de couches à dominante d'argiles et de silex, exploité industriellement⁷² et composé de plus de 99 % de silice (SiO₂). Après extraction, il est tamisé, lavé et déchloré⁷³. Son pH est neutre et sa concentration en ions chlorures, inférieure à 0,005 %, sont négligeables pour son utilisation. La morphologie anguleuse de ses grains confère au mortier une bonne tenue au moment de son application.

FIG. 228 Aspect du mortier de ciment de 1978.

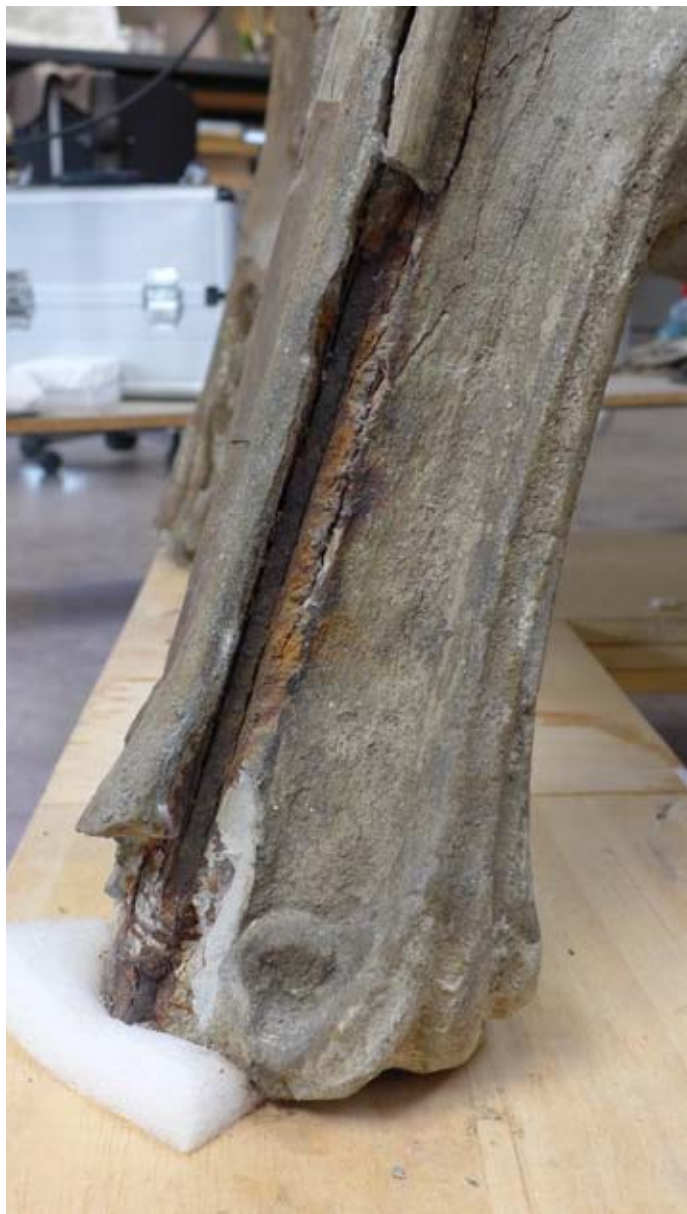
FIG. 246 Armature du pied arrière gauche atteint par la corrosion (ici après dépose partielle de la moulure).

Depuis la réfection de 1978-1979, une partie des armatures a continué à se dégrader. Rappelons ici que le fauteuil avait, au cours des années 1990, été remis aux services techniques municipaux, entièrement isolé par un film plastique étirable. Ce confinement et l'humidité potentielle du lieu ont pu engendrer une forte condensation qui a pénétré le béton jusqu'aux armatures non protégées par la peinture au minium. Sur ces parties, le développement de la corrosion a repris. C'est le cas, notamment, de l'armature du pied arrière gauche (fig. 246) et des attaches sur les bords de l'assise (fig. 247). On observe localement sur ces armatures des taches de couleur orange vif. Elles sont caractéristiques d'une corrosion active.⁸³ Leur observation sous loupe binoculaire a permis de distinguer des microgouttelettes brillantes formant des exsudations (fig. 248). Celles-ci sont composées d'oxydes et d'hydroxydes de fer (Fe^{2+}) qui, lorsque le taux d'humidité relative s'abaisse, se transforment en cloques desséchées (Fe^{3+}). D'autres produits, tels que des carbonates, sulfates et chlorures, ont été rejetés hors de la structure cristalline du fer. Ils réapparaissent sous formes d'efflorescences blanches qui se diffusent à la surface du béton. Celles-ci sont observables au dessous de l'assise, zone qui a été protégée du lessivage par les pluies (fig. 249).

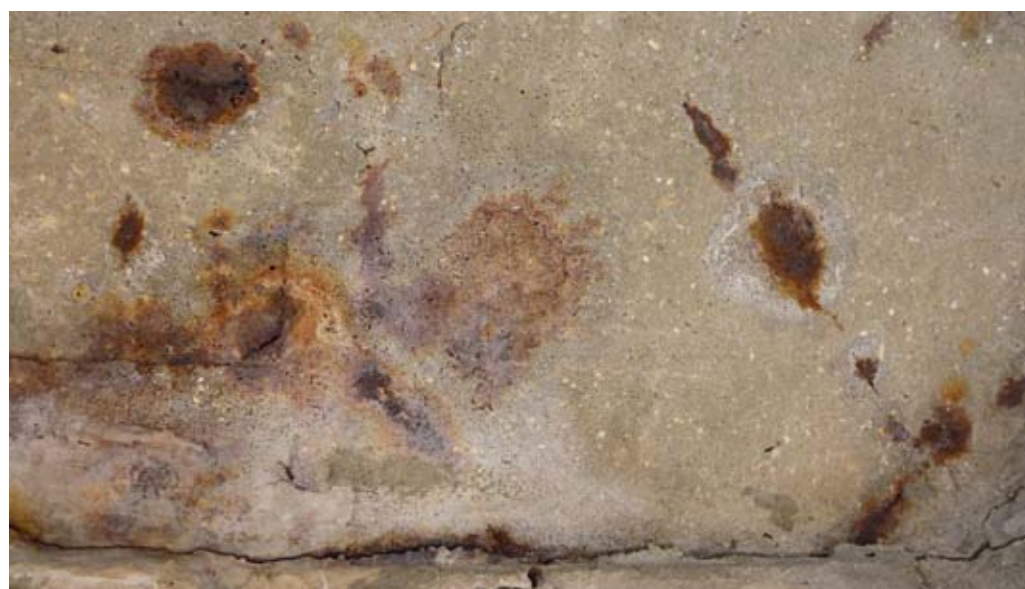
FIG. 249 Diffusion de la corrosion le long des armatures et efflorescences de sels (dessous de l'assise).

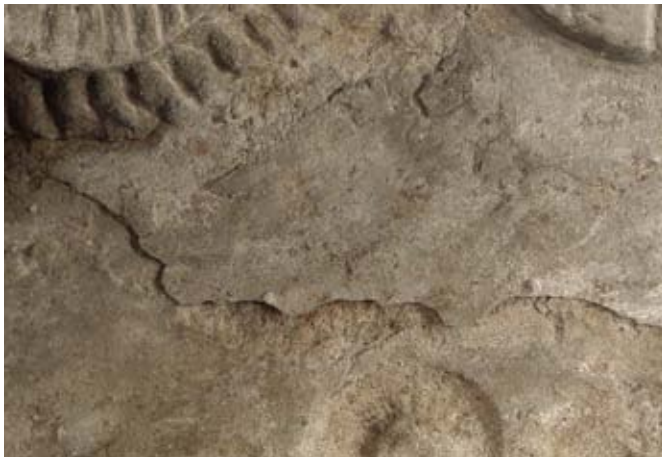
FIG. 252 Soulèvement du mortier de ciment en forme de cloche.

Ces dislocations engendrent des soulèvements en forme de cloche, des fissures et des décalages (fig. 252-255). La qualité de l'enrobage des fers joue ici un rôle important. Certaines des armatures placées en périphérie du fauteuil n'ont pas été suffisamment enrobées de mortier. L'épaisseur de la barrière avec l'environnement étant réduite, elles ont été atteintes plus rapidement (fig. 256).

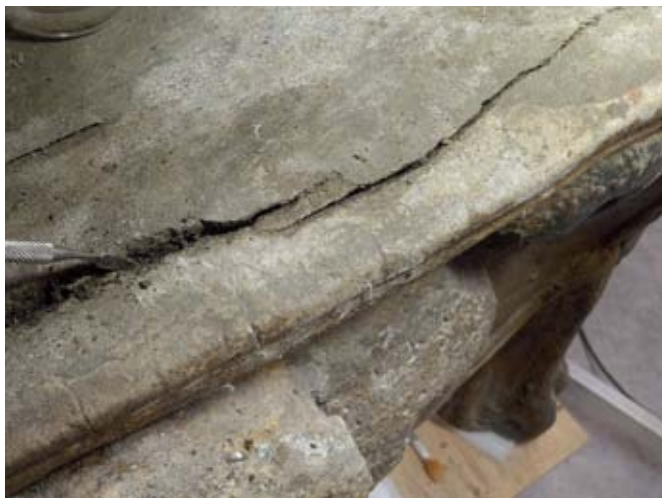
FIG. 254 Fissures se formant à la jonction des coffrages (bord avant de l'assise).

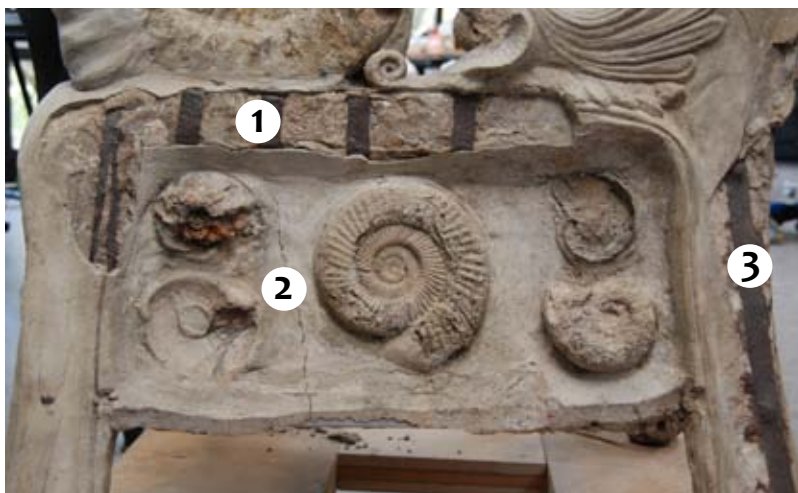
FIG. 256 Directions des fissures en fonction de l'emplacement des armatures corrodées :

- Cas n° 1 : dislocation due à la présence d'armatures rapprochées.
- Cas n° 2 : fissure due à une armature isolée faiblement enrobée.
- Cas n° 3 : éclatement dû à une armature placée près d'un angle.

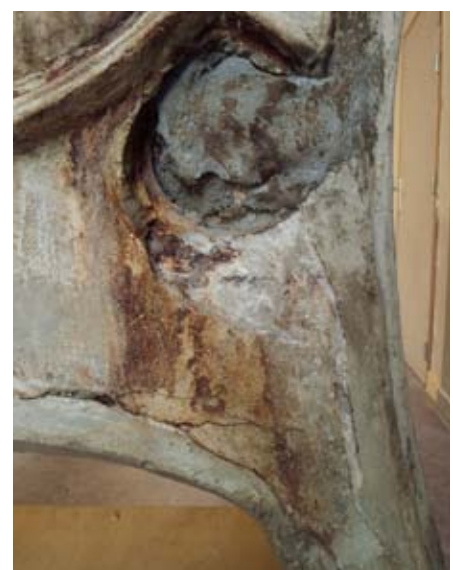
FIG. 257 Exsudat des produits de corrosion maculant le revers du dossier.

Au cours de son exposition extérieure, les armatures apparentes ont été lessivées par les pluies. Les oxydes de fer, qui sont très solubles dans l'eau, ont migré dans les pores et micro-fissures du mortier et se sont redéposés en surface sous forme de coulures brunâtres opaques, compactes et fortement adhérentes (fig. 257).

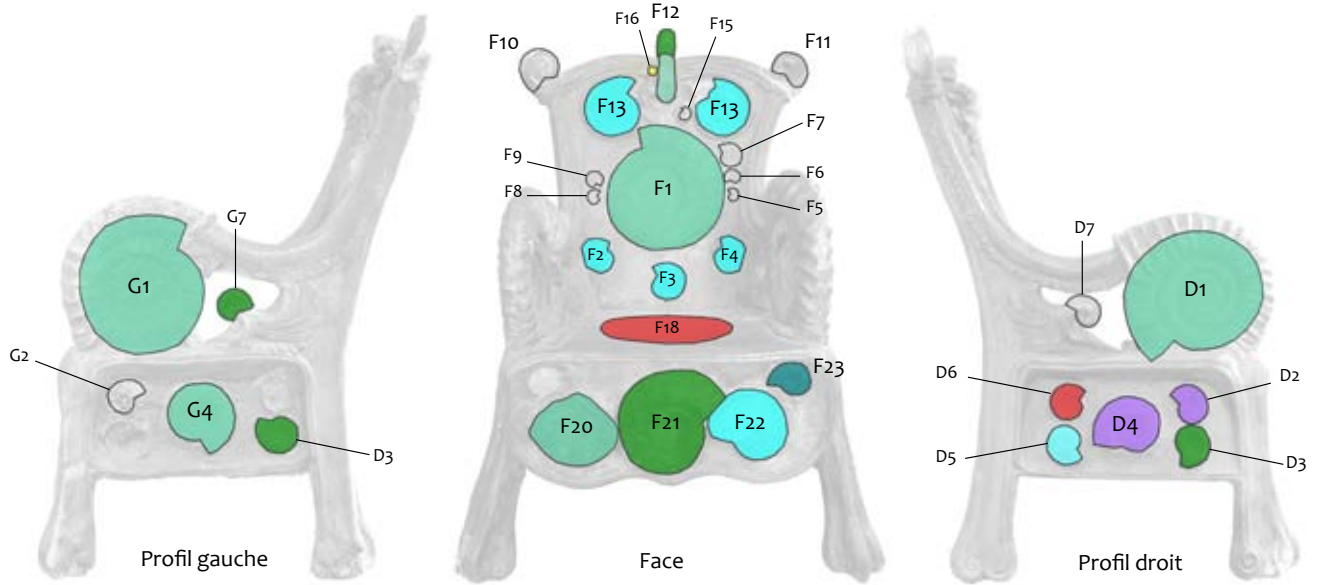
FIG. 266 Dénomination scientifique des spécimens présents sur le fauteuil.

- Euspidoceras* sp.
- Perisphinctes* sp.
- Indéterminé
- Lamberticeras* sp.
- Peltoceras* sp.
- Fossile artificiel en ciment
- Rostre de bélemnite

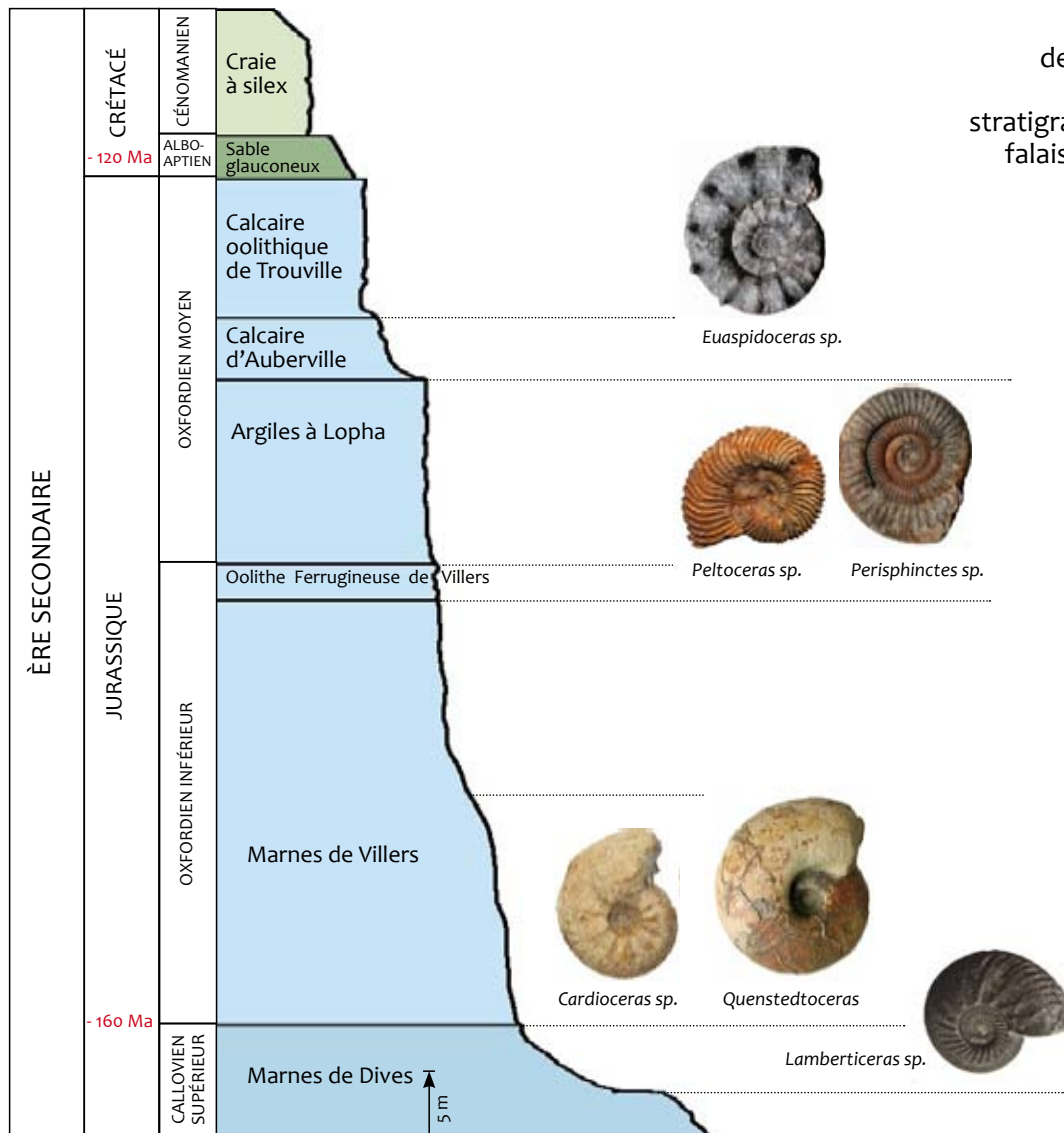
FIG. 267 Provenance des spécimens présents sur le fauteuil. Coupe stratigraphique simplifiée des falaises des Vaches-Noires.

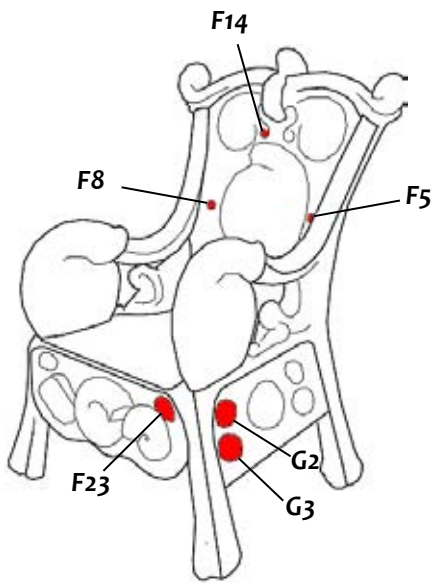
FIG. 276 Fossiles atteints par la dégradation de la pyrite.

Certains fossiles présents sur le fauteuil présentent des altérations dues à leur composé pyritisé (fig. 276). Ce phénomène est la conséquence d'un processus chimique complexe qui entraîne à terme, et dans certaines conditions, la destruction plus ou moins rapide du spécimen. En présence d'eau et d'oxygène, la pyrite se transforme d'abord en sulfate ferreux et en acide sulfurique selon la réaction :

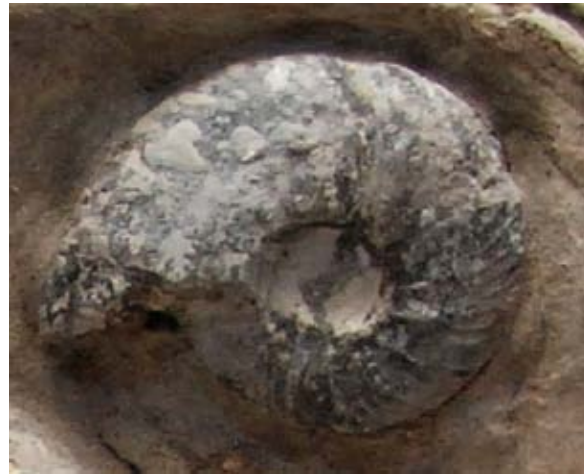
FIG. 277 Aspect métallisé dû à une pyritisation (F23).

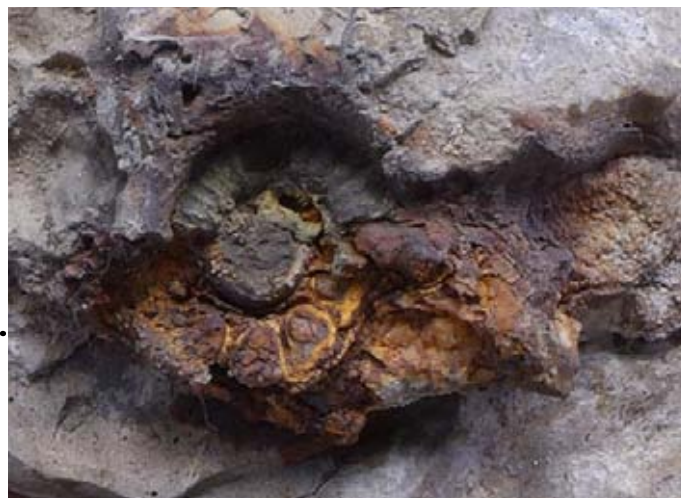
FIG. 279 Dégradation avancée visible dans la partie basse de G2.

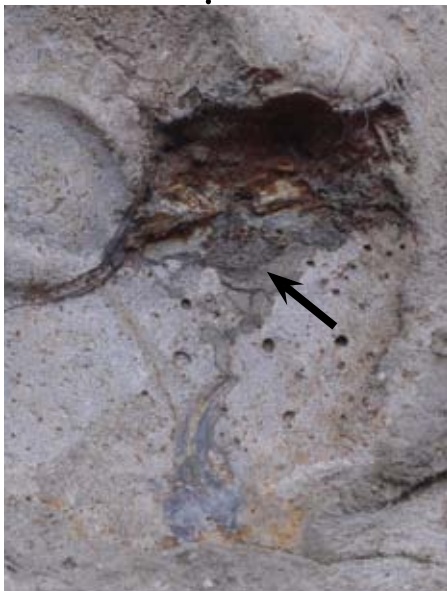
FIG. 281 F8 en cours de désagrégation.

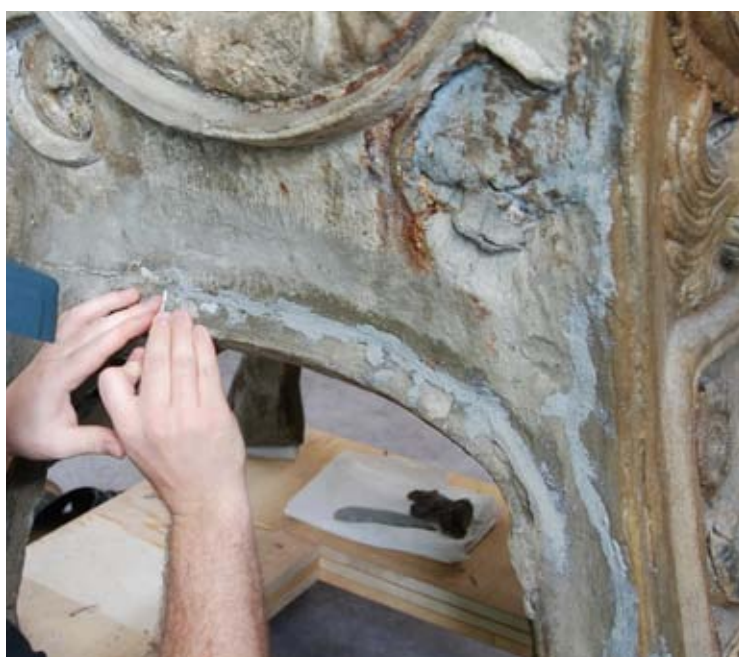
FIG. 312 Revers. Retrait des colmatages au ciment-collant et dégagement des fissures.

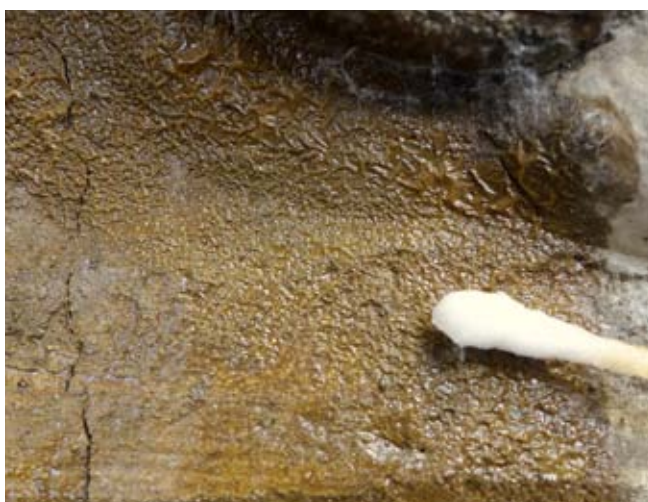
FIG. 318 Test n° 2 : acétone
80% + White Spirit 20%.
Ramollissement et clochage du
vernis et de la patine brunâtre.

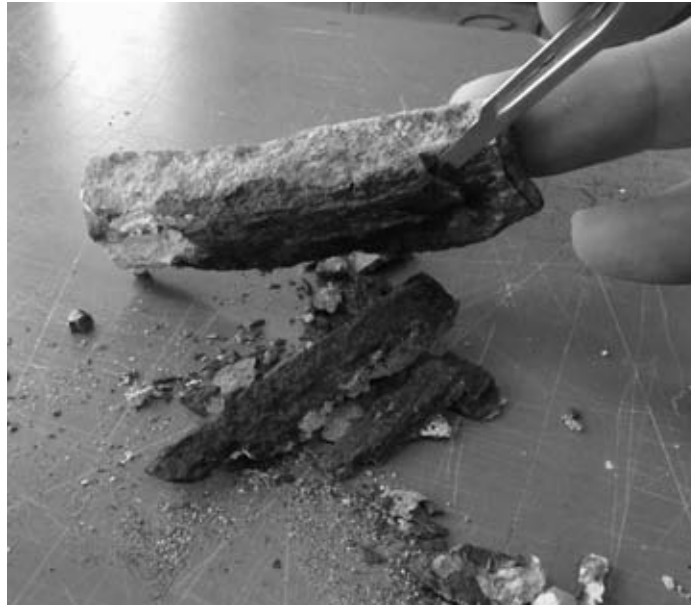
FIG. 360 Élimination au scalpel des produits de corrosion pulvérulents.

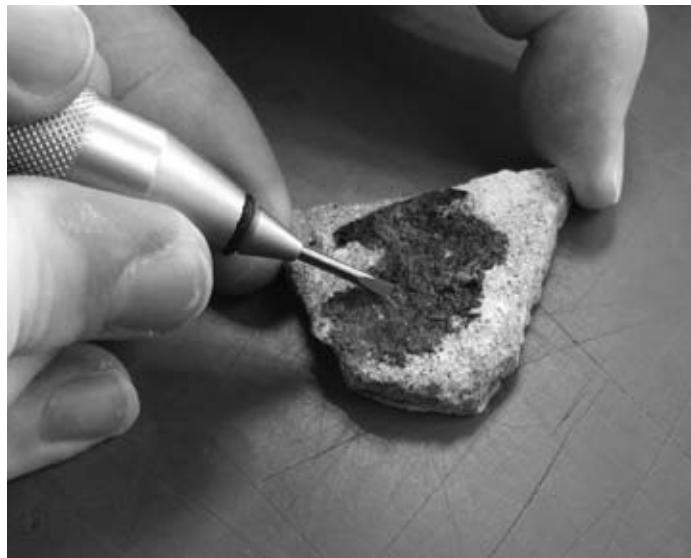
FIG. 361 Élimination au vibro-inciseur des feuillets de corrosion ancrés sur le ciment.

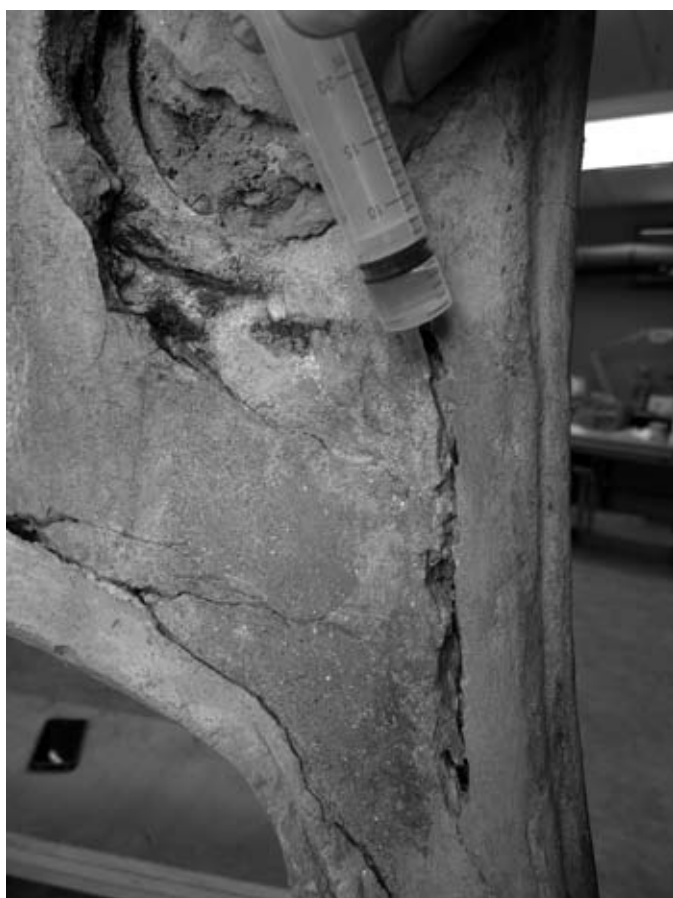
FIG. 381 Traitement des armatures métalliques, ici par injection à la seringue (armature inaccessible du pied arrière droit).

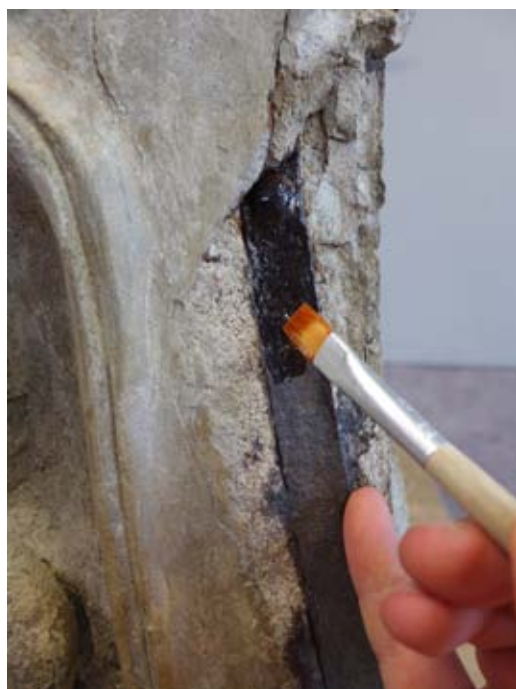
FIG. 386 Application au pinceau de Rustol Owatrol® sur les armatures accessibles.

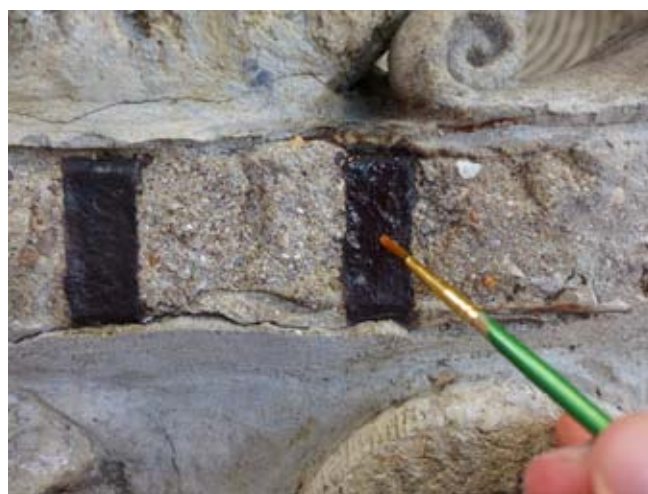
FIG. 387 Application au pinceau de Rustol Owatrol® sur les armatures accessibles.

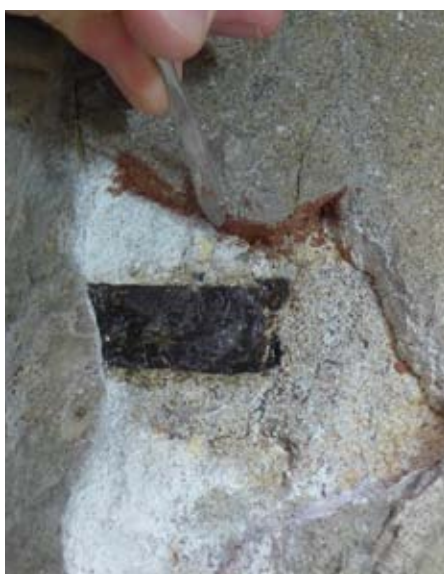
FIG. 393 Bouchages structuraux réalisés sur les fragments de l'assise.

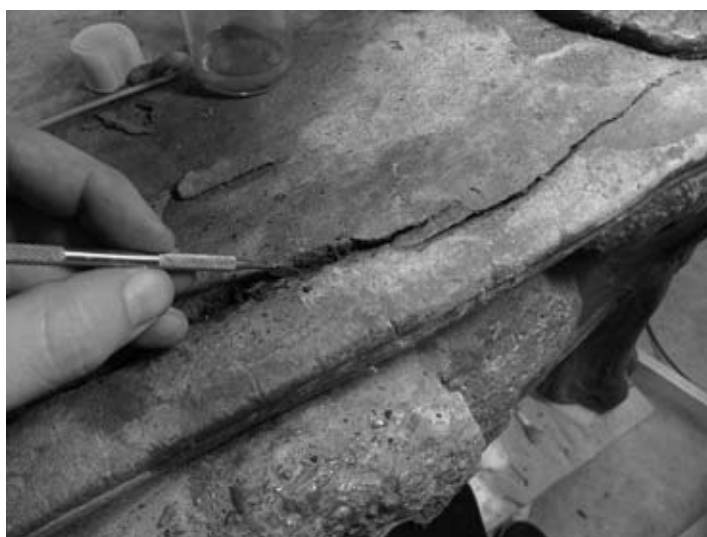
FIG. 401 Curage des fissures du bord de l’assise.

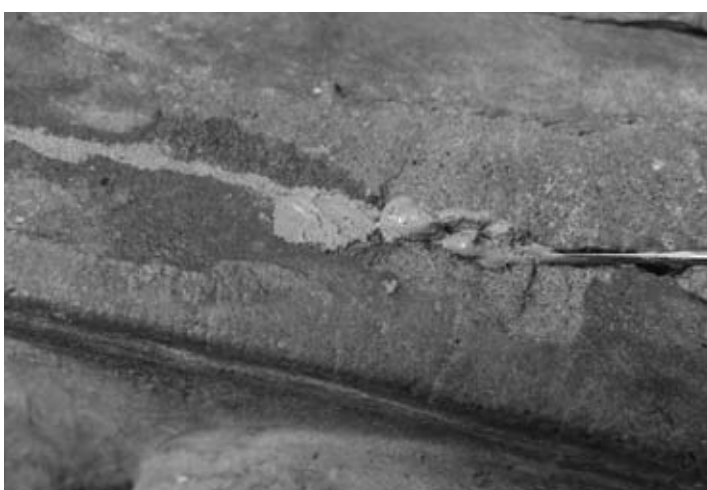
FIG. 402 Application du mortier.
